# Thermografische controle van uw bouwproject

# Isolatiefouten in de bouwschil

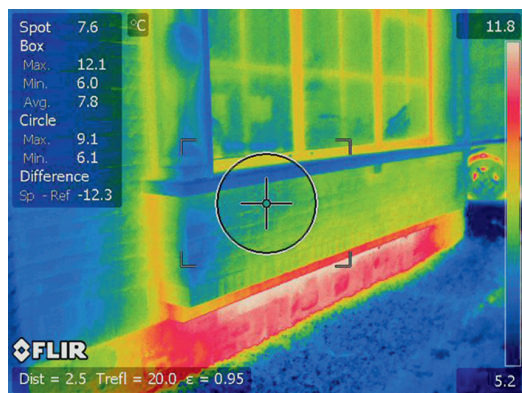
*De sokkel van het gebouw werd niet geïsoleerd waardoor er een koude brug loopt met de aansluiting tussen de buitengevel en de vloerplaat.*

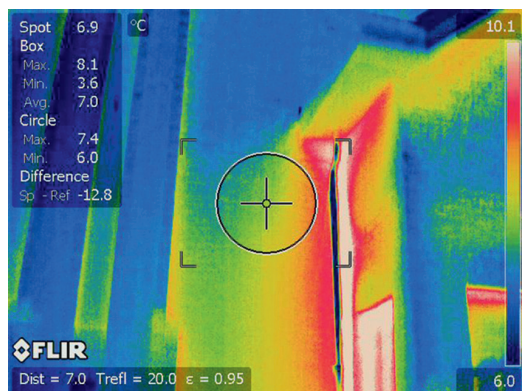
*In de aansluiting van twee muren werd de spouw niet vrij gehouden waardoor er over de gehele lengte van de aansluiting een koude brug loopt.*
